Dossier Tests Probatoires Lot 3

Scale:	Issued	Appr.	Appr. Date	Zone/Descr.:
N.A.	JMM	JMM	31.08.2016	Pattern no.:
QUAI 4 bis - Lot 3 MANUTENTION DE SOUFRE DECHARGEURS A VIS P4 Bis 01 & 02 – D3 bis DOSSIER DES TESTS PROBATOIRES				
The Information transmitted by this document is the proprietary and confidential property of FLSmidth, and may not be duplicated, disclosed, or utilized without written consent from FLSmidth.				
JACOBS Engineering S.A.

No.: PJ-162-FLS-GE-REC-45427

COMMISSIONING / Projet: SUPERSTRUCTURES PORTUAIRES / Port jorf lasfar

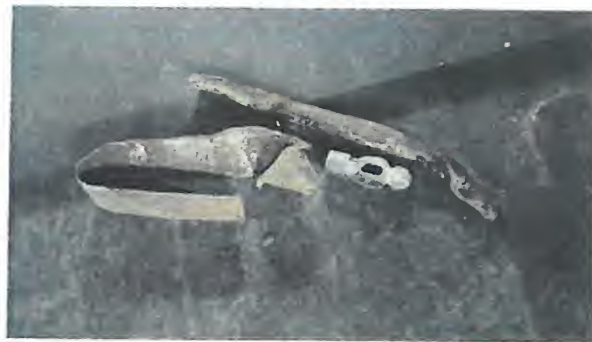
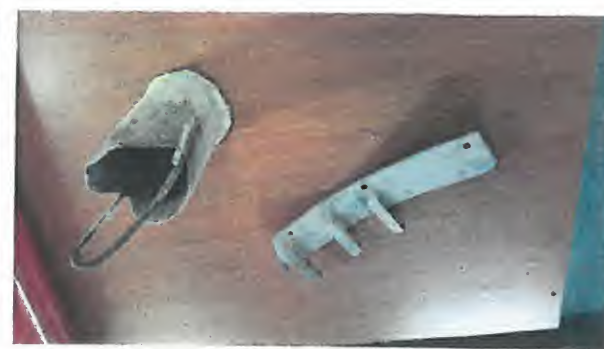
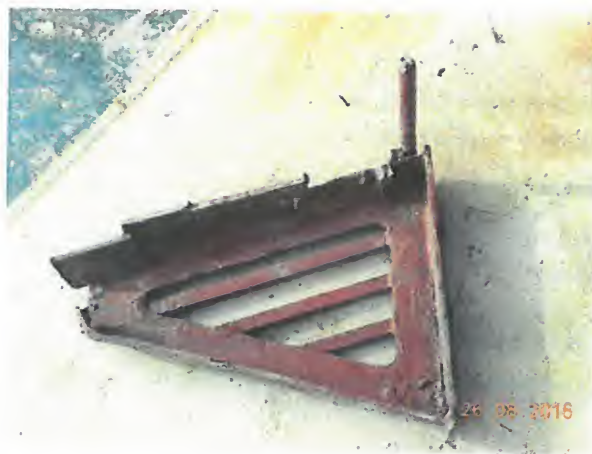
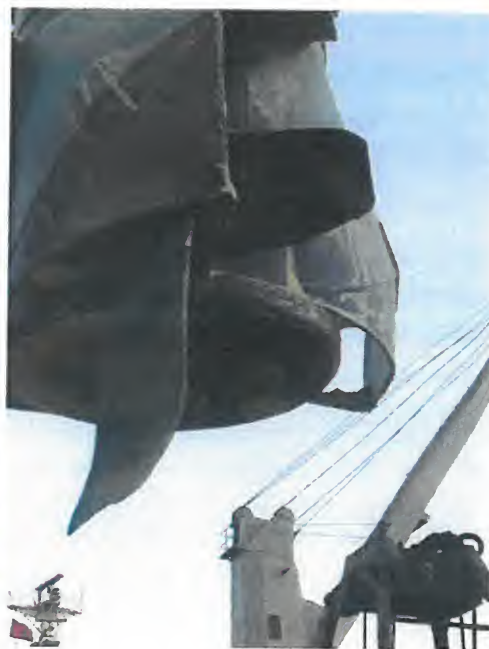
Photos corps étrangers passés dans les vis

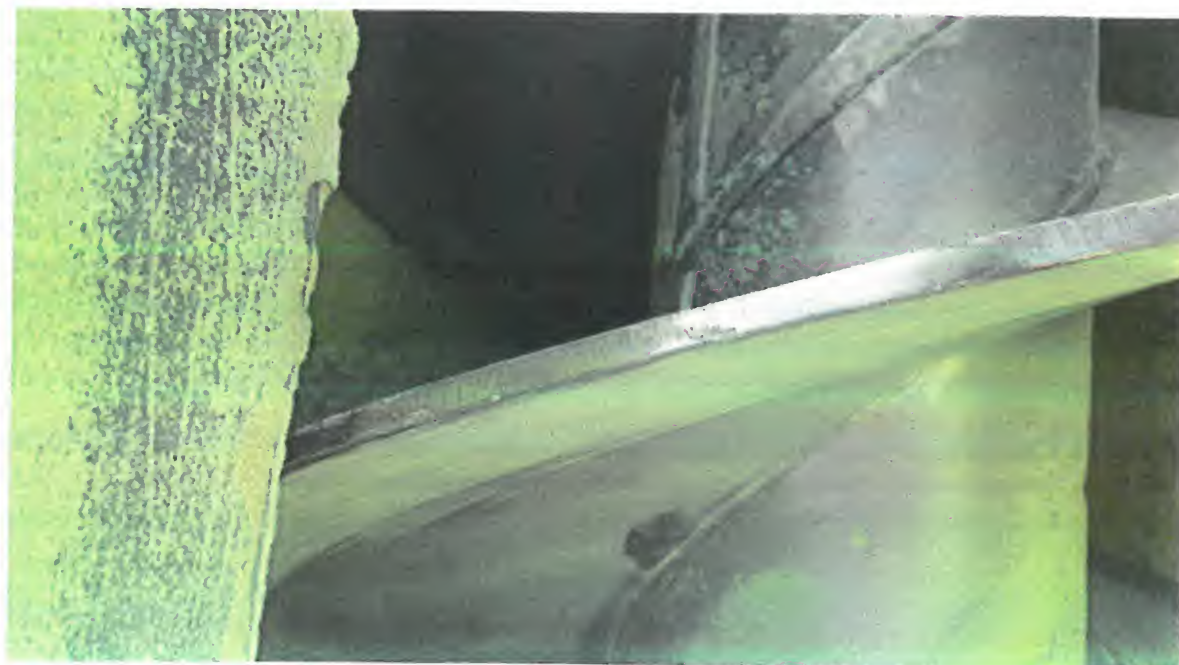
Marques sur la spire de la vis

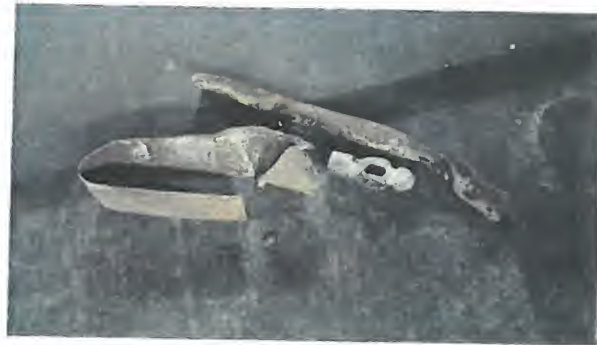
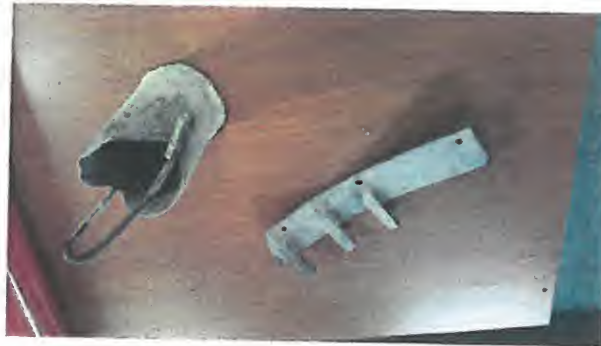
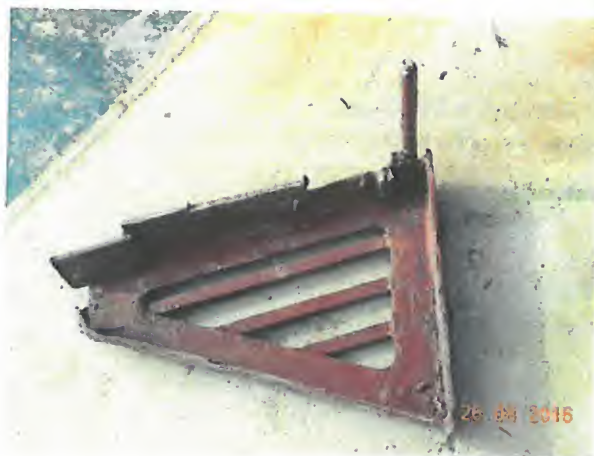
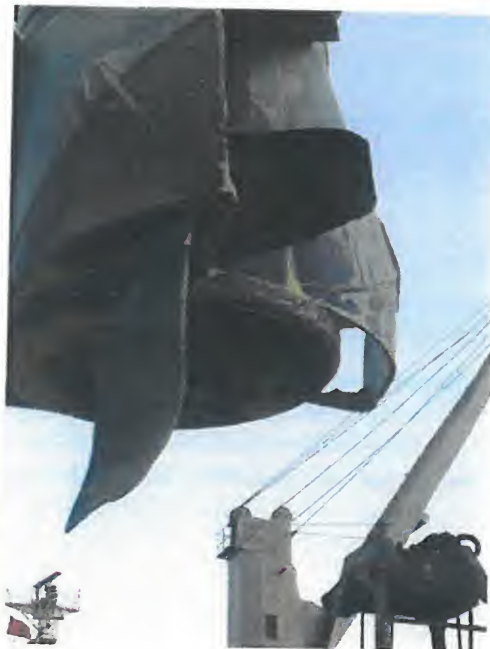
Photos corps étrangers passés dans les vis

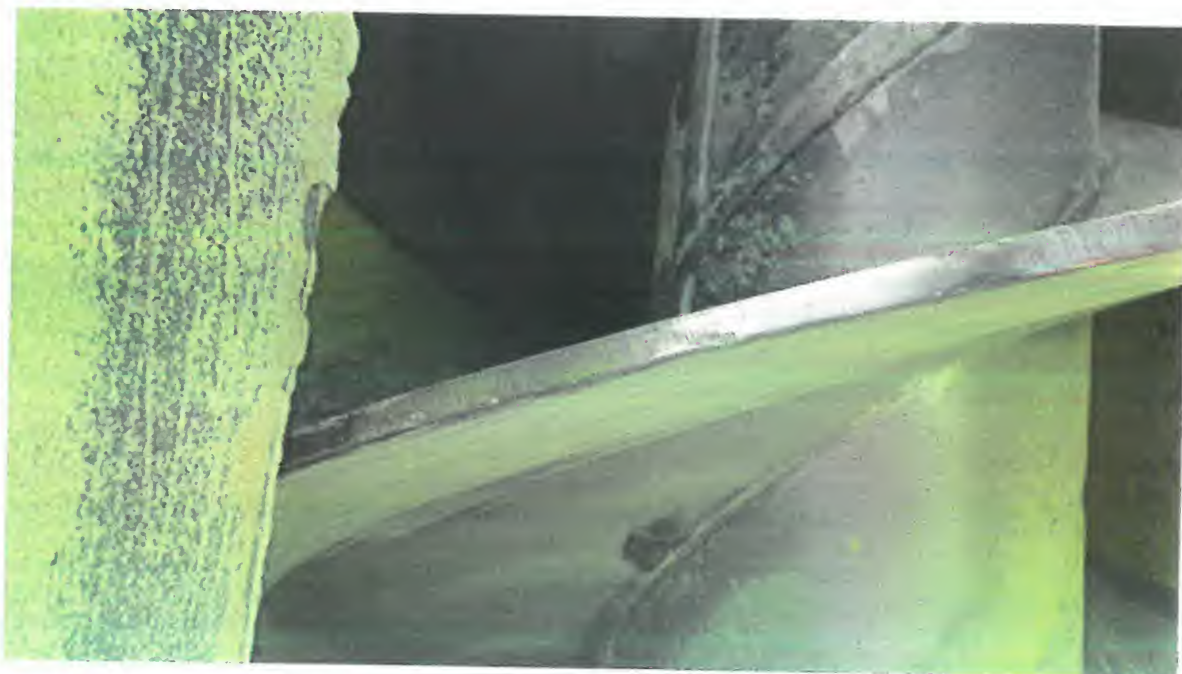
Marques sur la spire de la vis

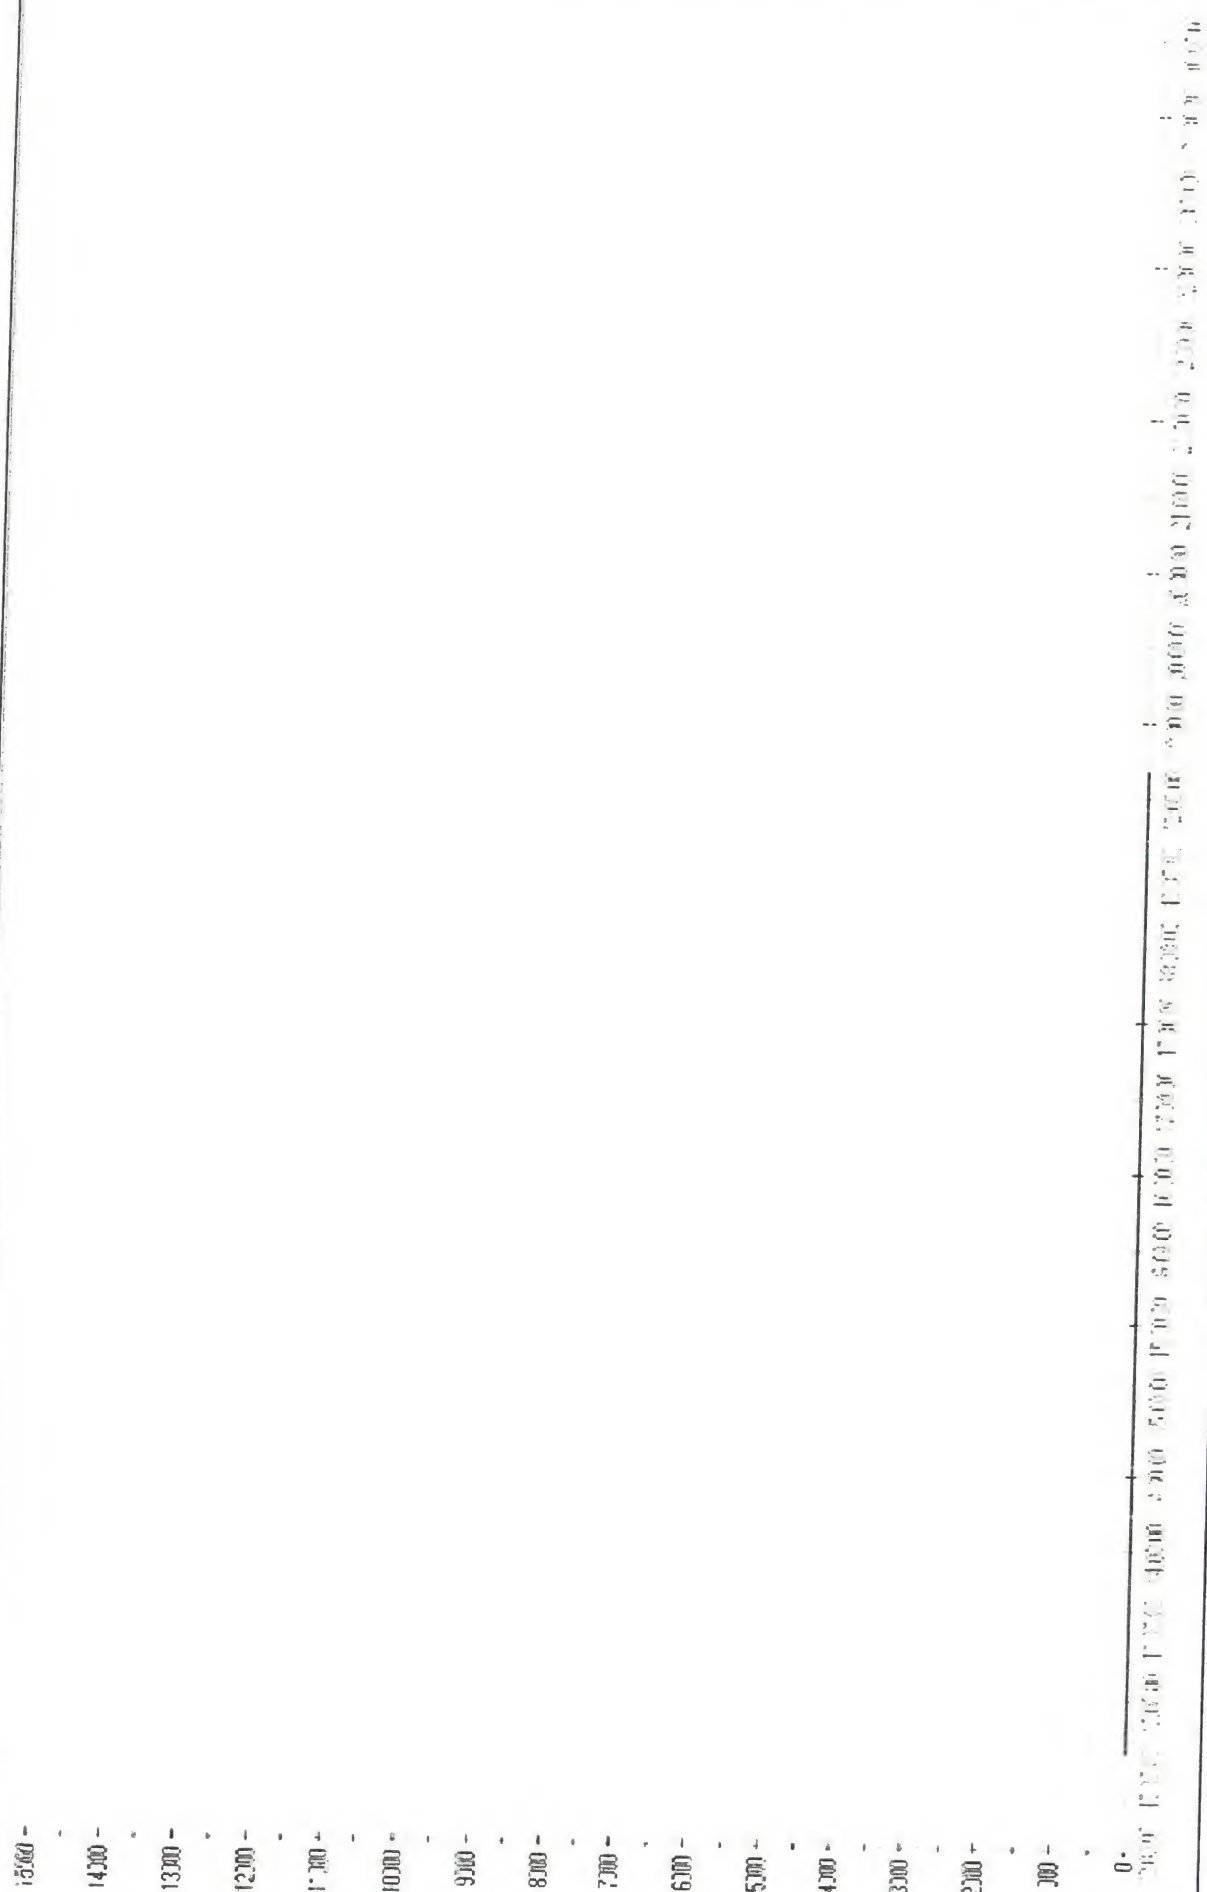
hazim , 12 hours - 60 secs average : 17/08/2016 12:00:00 - 18/08/2016 00:00:00..... @ SCS2172SVR06 , 18/08/2016 09:21:21

652SU102G09S90TOTAL - Total Capacity - [15000,0]
652SU_48T01 - Feeding Head - [1,1,0]
652SU_05A01C63 - CCS, Route D3 Bis Sel - [1,3,0]
